硬貨返却口での指はさみ事故 防止と安全性評価手法の確立

社団法人 日本アミューズメントマシン工業協会

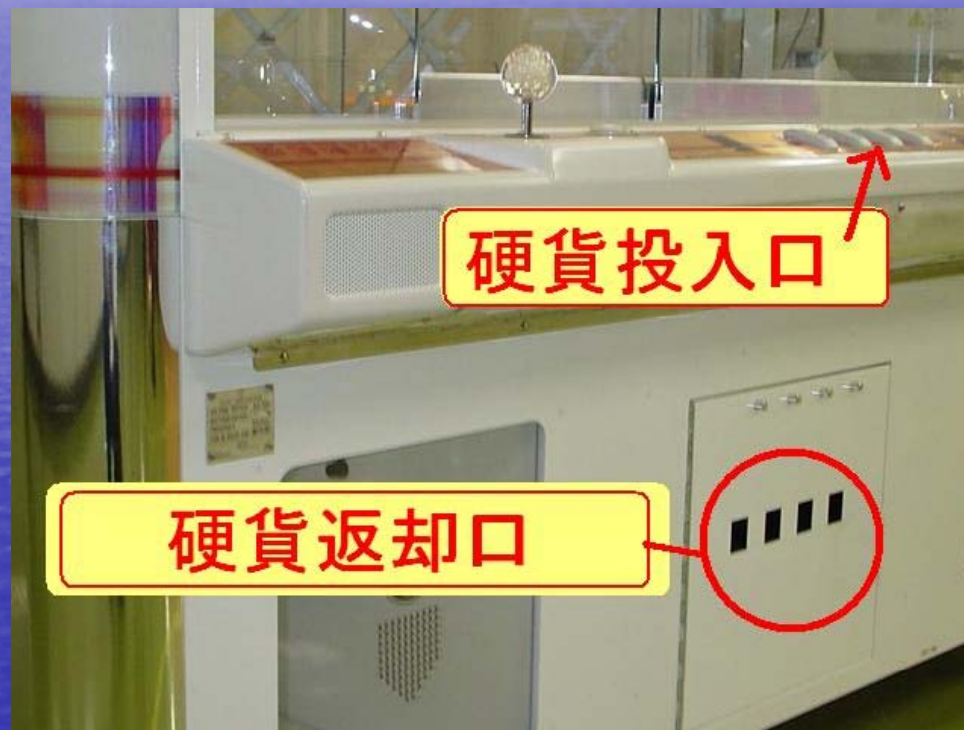
硬貨返却口とは

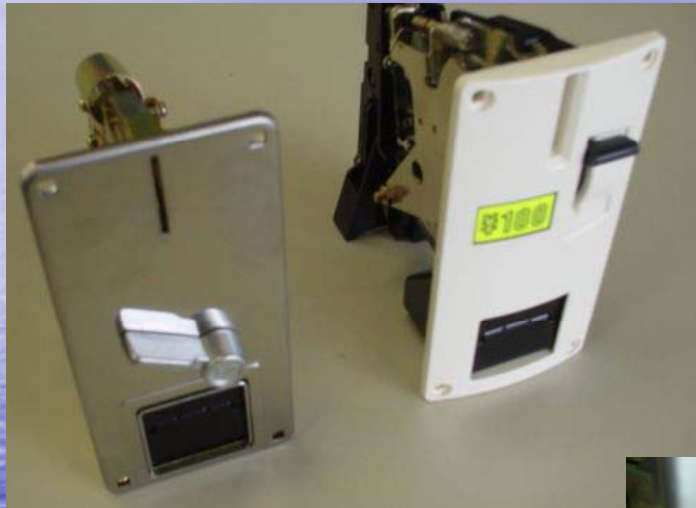
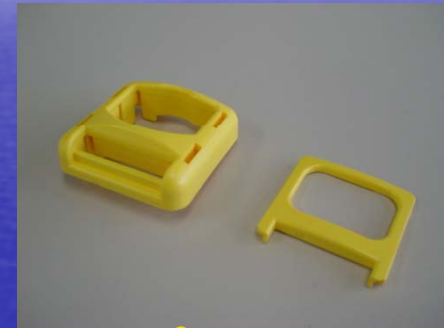
- 硬貨返却口での指はさみ現象に対して、各社様々な対策を実施して来ました。
 - a 素材の変更(金属製から樹脂製へ)
 - b 構造的手法(蝶つがいによる中折れ構造)
 - c 構造的手法(指が入らないように)

有効な対策ではあるが、
科学的な根拠が得られていない。

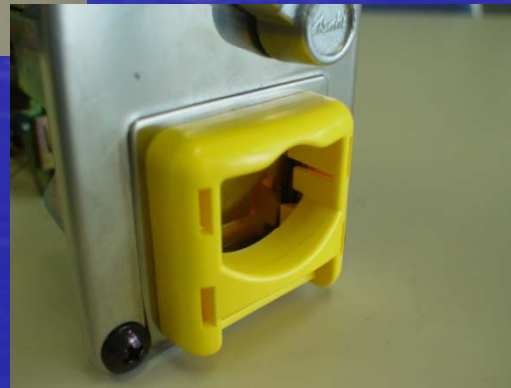
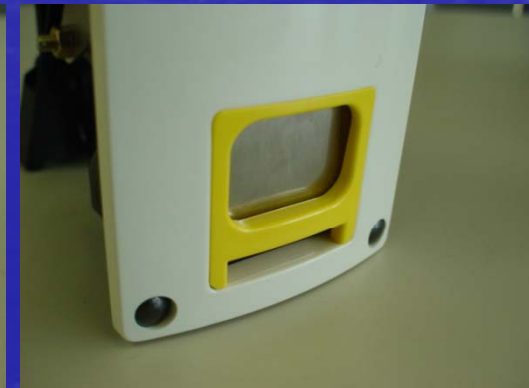
旧タイプへの対応品

蝶番による
中折れ構造
